# Kupariputkien pistekorroosio – tapaustutkimus

## LOPPURAPORTTI

Suomen Vesilaitosyhdistys ry

30.4.2026

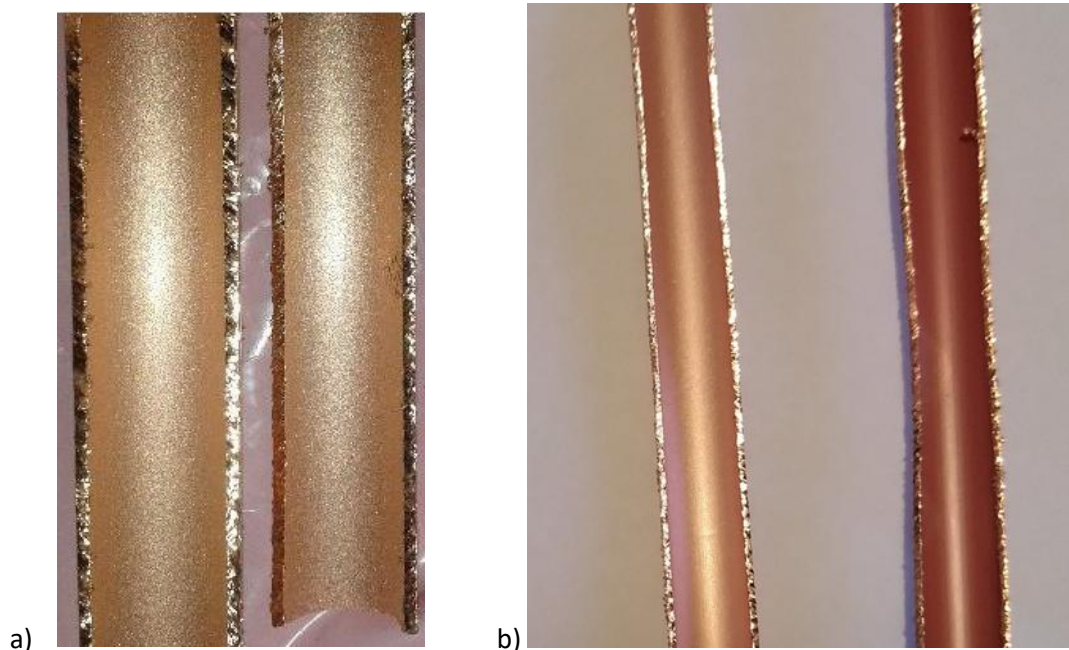
Yhden valmistajan kupariputken sisäpinta on vaalea ja karhean näköinen mattapintainen, ja tuntuu myös karhealta (kuva 1 a).

*Kuva 1. Käyttämättömien kupariputkien sisäpinnat. Kupariputket: suora 12 mm kova R290, tyyppihyväksytty käyttövesiasennuksiin Suomessa, kuvassa b) putket kahdelta eri valmistajalta, joista vasemmanpuoleinen putki on myös kuvassa a).*

Tulokset tukevat kirjallisuudessa ja patenteissa mainittuja kupariputkien sisäpintojen käsittelymenetelmien muutoksia. Kuvien 1, 2, 4 ja 5 mukaisten käyttämättömien kupariputkien sisäpintojen epätasaisuudet ja värerot lisää pistekorrosioriskiä.

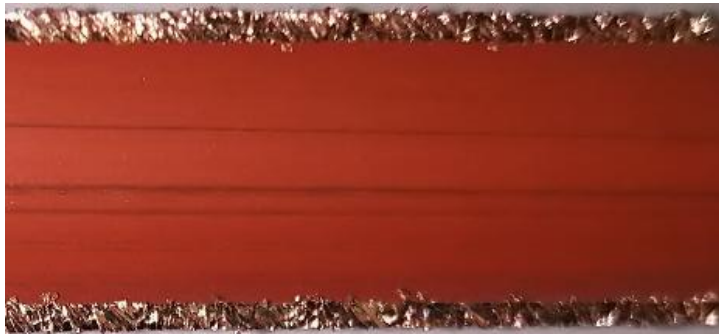
Toisen putkivalmistajan kupariputken sisäpinta on punertava ja pinnalla on koko putken pituisia tummia raitoja (kuva 2). Sisäpinta tuntuu kohtuullisen sileältä.

*Kuva 2. Käyttämättömän kupariputken sisäpinnalla tummia raitoja (kupariputki suora kova R290, tyyppi hyväksytty käyttövesiasennuksiin Suomessa). Kuvassa punainen väri on korostunut, todellinen värisävy näkyy kuvassa 1 b) oikea putki.*

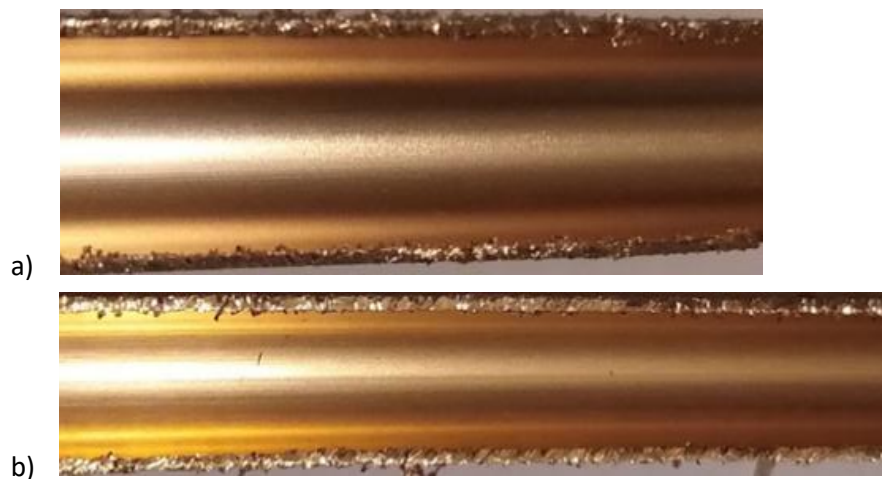
Kolmannen putkivalmistajan kupariputkien sisäpinnat ovat kirkkaita ja sileitä kuten kupariputket ennen 2000-lukua. Sisäpinta on tasaisen värinen. Kuvattaessa valo heijastuu sileästä pinnasta, josta aiheutuu varjoja kuvaan (kuva 3).

*Kuva 3. Käyttämättömien kupariputkien sisäpinnat sileitä (kupariputki suora puolikova, soveltuu käyttövesiasennuksiin Suomessa). Kuvassa a) 15 mm ja b) 10 mm.*

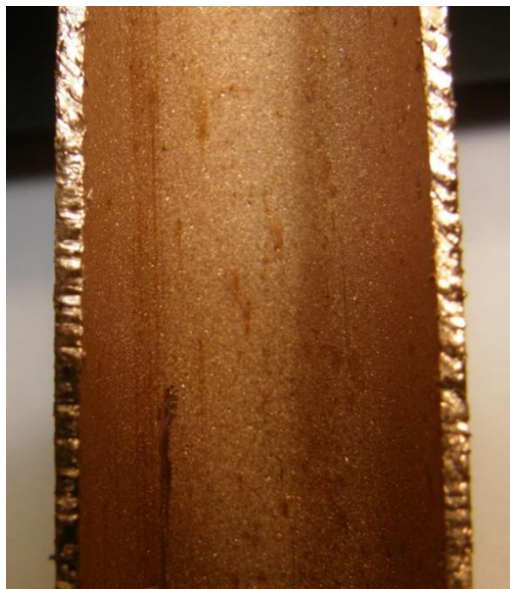
Kupariputken pidemmässä varastoinnissa tulee sisäpinnan värierot esiin vasta, kun putki on ollut jonkin aikaa ilman kanssa tekemisessä (kuva 5).

*Kuva 5. Käyttämättömän kupariputken sisäpinta (tyyppihyväksytty käyttövesiasennuksiin Suomessa) noin 1 vuoden säilytyksen jälkeen.*

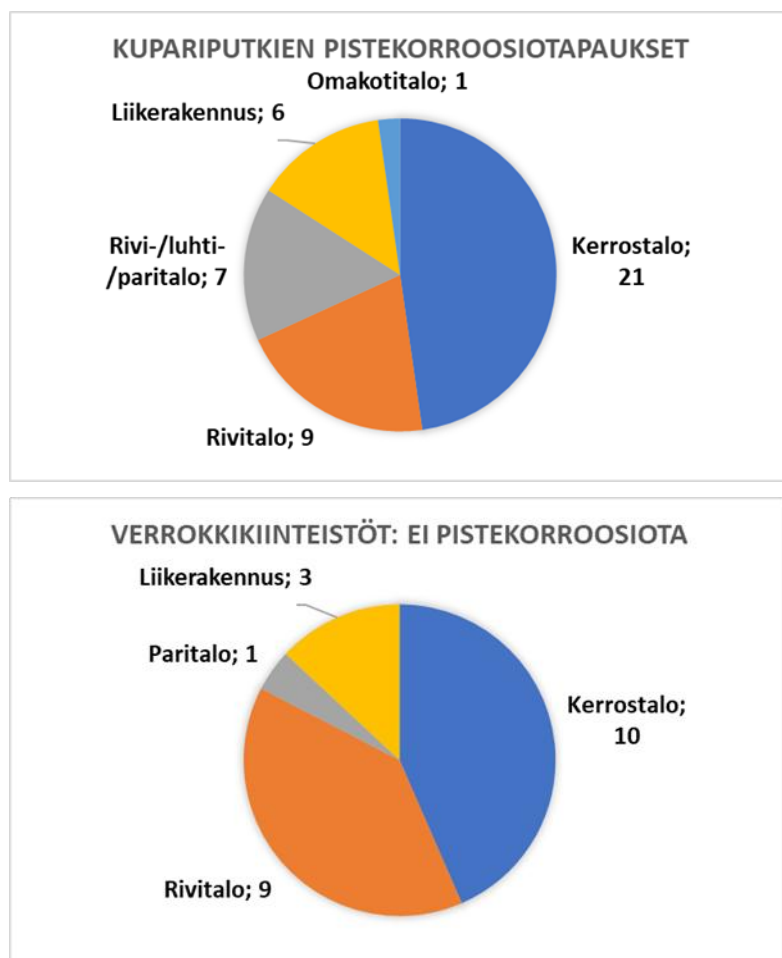
Pistemäisiä kupariputkien syöpymiä oli erilaisissa kiinteistöissä, yhteensä 44 kiinteistöä (kuva 7). Rivitalo- ja kerrostalokohteissa oli useammassa asunnossa todettu pistekorroosiota. Kupariputken kesto vaihteli kahdesta vuodesta noin 20 vuoteen ennen pistemäisen korroosion ilmenemistä (kuva 8).

Kiinteistöille, joissa havaittu pistekorroosiota, kartoitettiin samalta vedenjakelualueelta verrokkikiinteistöjä (kriteerit kpl 2), joissa ei ole havaittu kupariputkien korroosiota. Verrokkikiinteistöjä tarkasteltiin yhteensä 23 kpl, (kuva 7).

Kuva 7. Kupariputkien pistemäisten korroosiotapausten ja verrokkien jakauma erilaisissa kiinteistöissä.

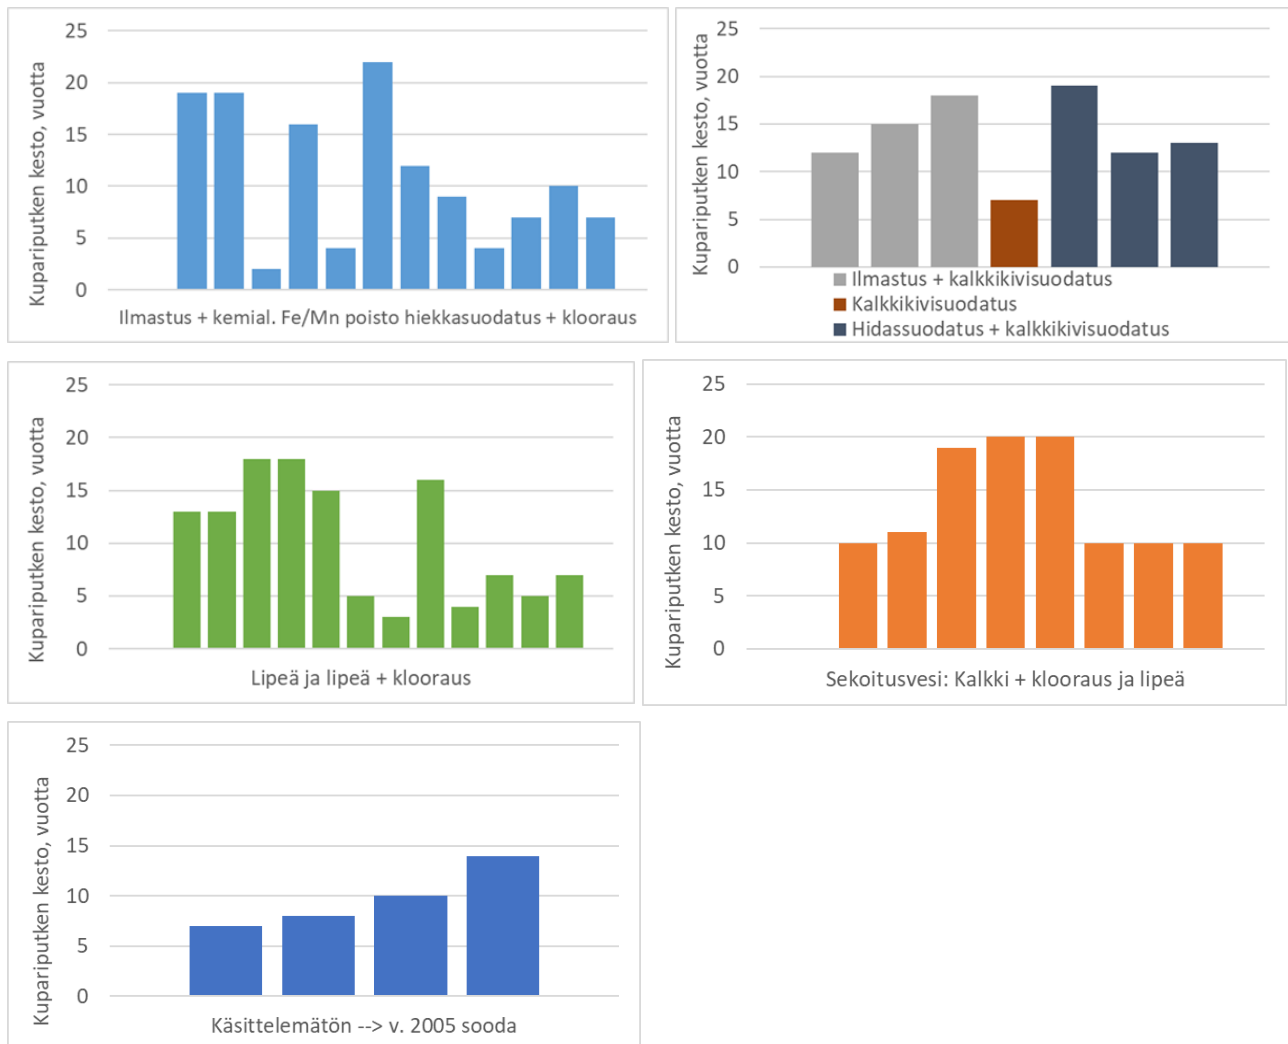
Kiinteistöihin johdetaan talousvettä pohjavesilaitoksilta, joiden vedenkäsittelymenetelmät olivat erilaisia kupariputkistojen käyttöönoton aikaan (kuva 8). Vesilaitoksilla alkalointi oli toteutettu kalkkikivisuodatuksella, sooda-, kalkkivesi- tai lipeän annostuksella, kahdeksalle kiinteistölle johdettiin sekoitusvettä lipeälaitokselta ja kalkkivettä käyttävältä laitokselta, kahdella laitoksella pH-arvoa nostettiin ilmastuksella. Kahdella vesilaitoksella alkalointiin on yhdistetty raudanpoisto pika- tai hidassuodatuksella sekä klooraus, ja talousvettä johdettiin 15:lle kiinteistölle. Yhden kiinteistön talousveteen sekoittui talousvettä myös tekopohjavesilaitokselta. 2000-luvulla vesilaitoksiin on asennettu lisäksi UV-desinfiointi.

Kuva 8. Kupariputkien pistemäisten korroosiotapausten kiinteistöille johdetun talousveden käsittely vesilaitoksella verrattuna kupariputken keston vuosina.

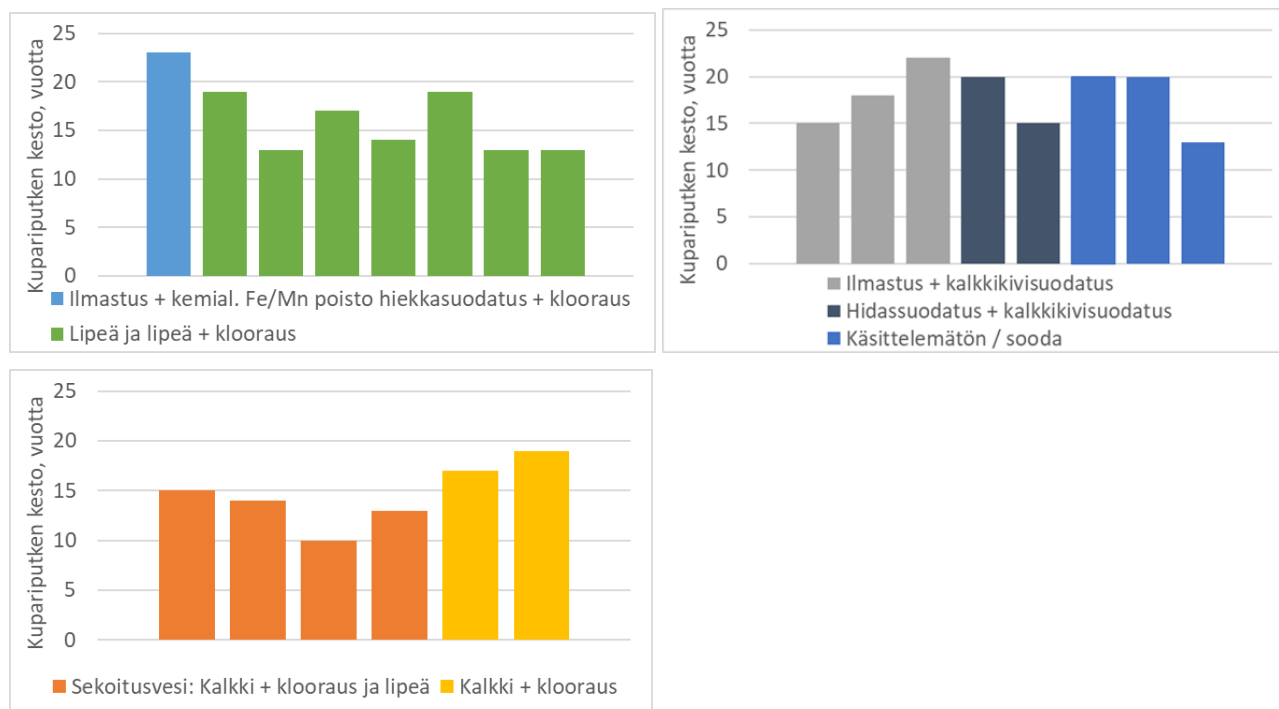
Verrokkikiinteistöille johdetaan talousvettä samoilta vesilaitoksilta kuin kiinteistöille, joissa havaittu pistemäistä kupariputken korroosiota, joten vesilaitosten vedenkäsittely ja alkalointi on sama (kuva 9).

*Kuva 9. Verrokkikiinteistöille (ei havaittu pistekorroosiota) johdetun talousveden käsittely vesilaitoksilla verrattuna kupariputken keston vuosina.*

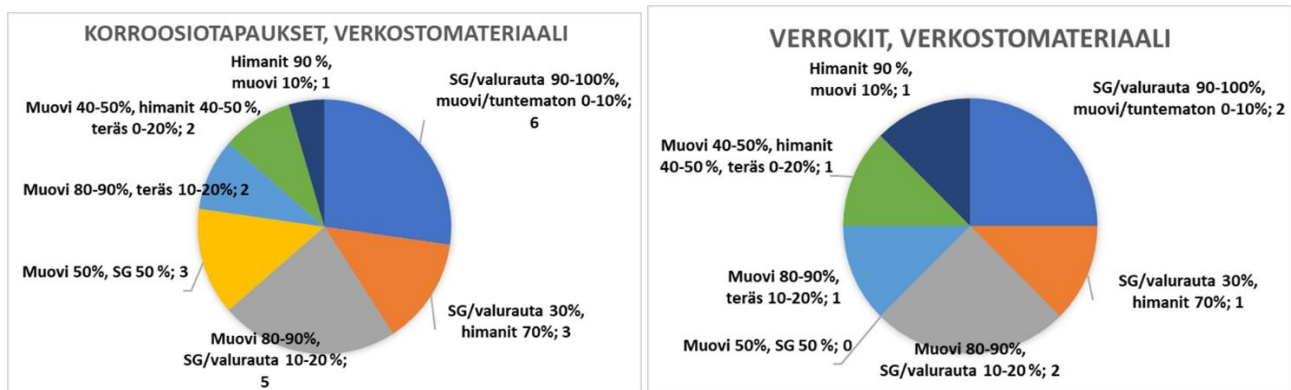
Verkostomateriaalit vaihteli vesilaitoksen ja pistekorroosikiinteistön sekä vastaavasti vesilaitoksen ja verrokkikiinteistön välillä. Osa verkostoista oli 100% muovia, 100% valurautaa, näiden sekoitusta tai osittain himaniittia tai terästä. Verkostomateriaalilla ei havaittu merkittävää kupariputkien pistekorroosion esiintymiseen.

Kuva 10. Verkostomateriaalien jakaumat talousveden johtamiseen vesilaitoksien ja kiinteistöjen (korroosio ja verrokki) välillä, arvot (%) pyöristetty. SG = pallografiittirauta.

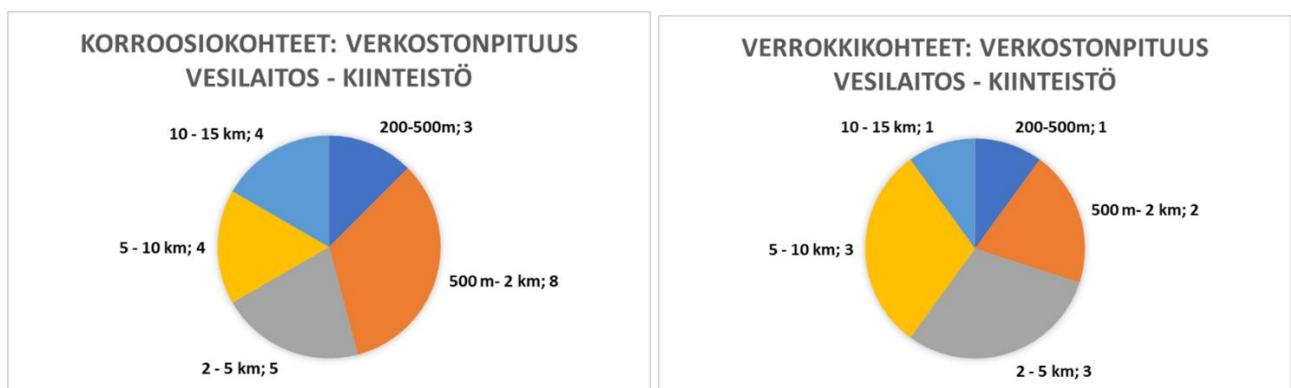
Talousvesiverkoston pituudella vesilaitoksen ja kiinteistön välillä ei havaittu olevan vaikutusta kiinteistöjen kupariputkien pistekorroosion esiintymiseen (kuva 11). Lähimmät kiinteistöt, joissa havaittu pistemäistä korroosiota, ja vastaavasti verrokkikiinteistö sijaitsivat noin 200 metrin päässä vesilaitoksesta. Kauimpiin kiinteistöihin oli vesijohtoa 10 – 15 km vesilaitokselta.

Kuva 11. Verkstopituuksien jakaumat talousveden johtamiseen vesilaitoksien ja kiinteistöjen (korroosio ja verrokki) välillä.

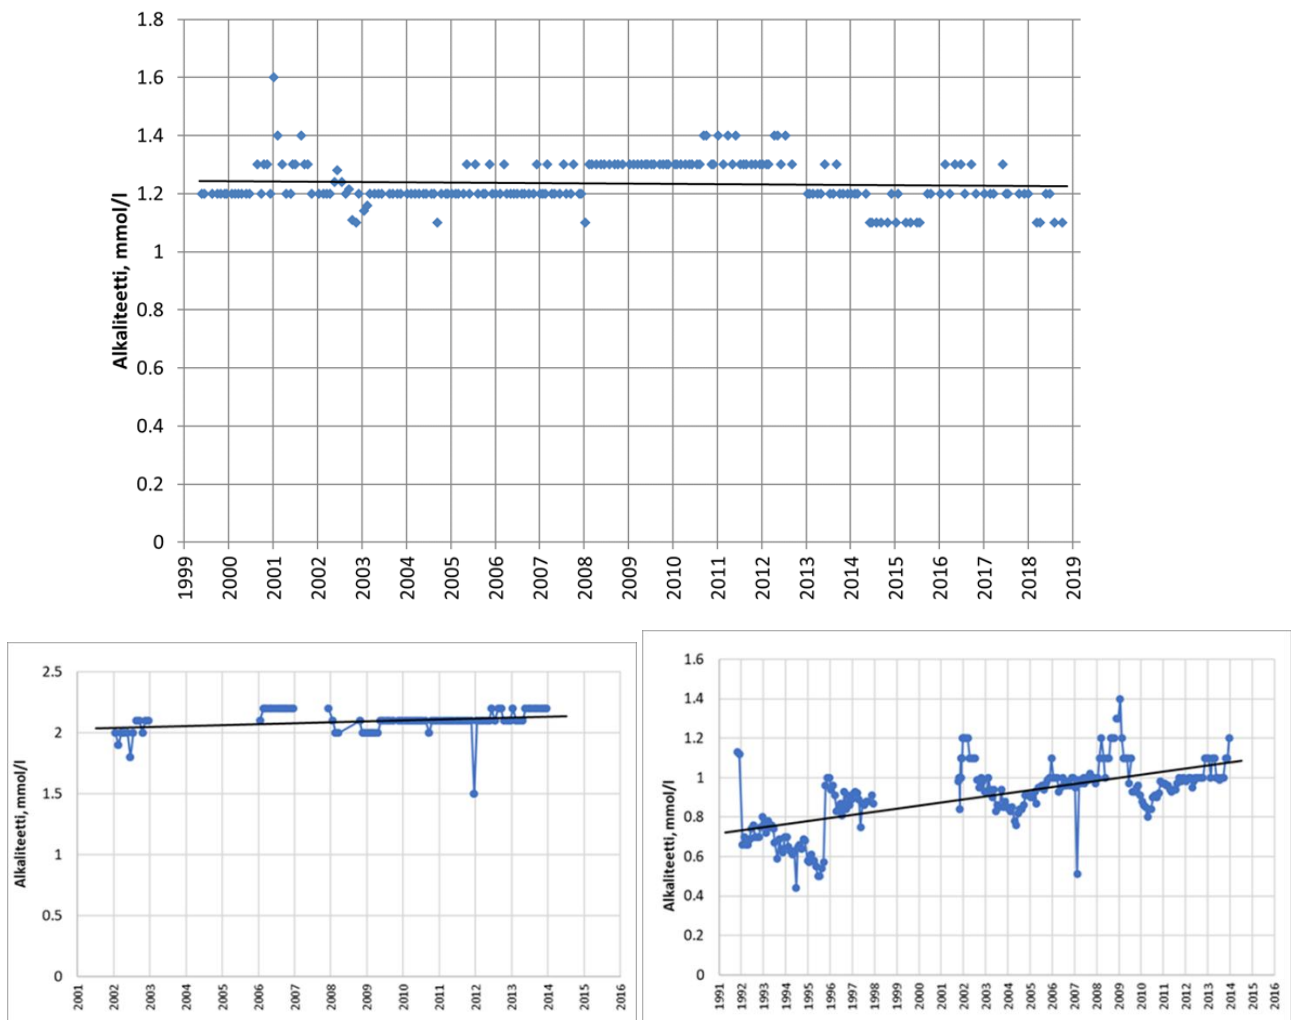
Talousvedenlaatu on erilaista eri vedenjakelualueilla. Talousveden syövyttävyyden ja kupariputkien korroosioriskien vähentämiseksi alkaliteetin suositus on  $>0,6$  mmol/l, mieluiten  $>0,8$  mmol/l (Valvira 2024, VVY 2022), myös 2000-luvulla. Kiinteistöille (korroosio kohde, verrokki) johdettujen talousvesien alkaliteetti on ollut suositusten mukaista ja hyvällä tasolla  $0,7 - 2,1$  mmol/l, osassa talousvesiä tasaista 20 vuotta (kuva 12). Vanhemmissa julkaisuissa suositellut alkaliteettitasot jopa  $3 - 4,9$  mmol/l ovat liian korkeita Suomen talousvesille (taulukko 1).

Kuva 12. Talousveden alkaliteetin vaihtelu 15 – 20 vuoden aikana kiinteistöille, joissa havaittu kupariputken pistemäistä korroosiota ja verrokkikiinteistöille (ei havaittu korroosiota). Vedenkäsittely: yläkuva raudan ja mangaaninpoistosuodatus + lipeä, alakuva vasenpuoli kalkkikivisuodatus ja oikeapuoli hidassuodatus + kalkkikivisuodatus.

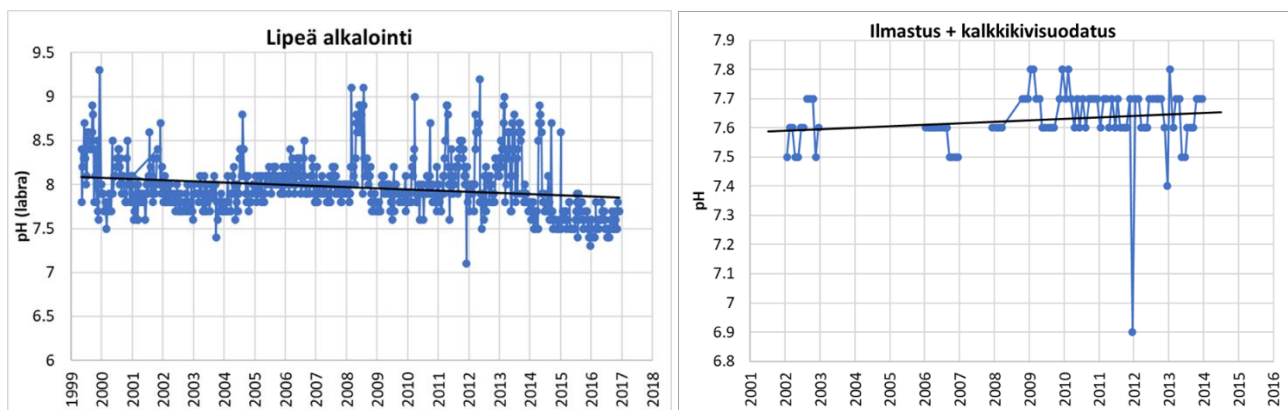
Kupariputkien pistekorroosion vähentämiseksi on esitetty ohjearvo, jonka mukaan veden pH:n tulisi olla  $>7,5$  (VVY 2022, Valvira 2024). Kiinteistöille (korroosiokohde ja verrokki) johdettujen talousvesien pH-arvo oli keskimäärin pääosin suositusten mukainen. Osalla vesilaitoksia talousvesien pH-arvo on ollut tasainen ja osalla pH-arvo on vaihdellut (kuva 13). Kahden vesilaitoksen talousveden pH-arvo keskimäärin alitti suositustason 7,5 mutta oli talousvesiasetuksen mukainen STM:n 1352/2015 (ent. 461/2000). Yhden vesilaitoksen käsittelemätön talousvesi 2000-luvun alussa oli luontaisesti pH:n, alkaliteetin ja kovuuden suositusten mukainen. Vedenkäsittelyprosessien ilmastus + kalkkikivisuodatus ja pelkkä kalkkikivisuodatus tuottama talousvesi on pH-arvon suhteen yleensä tasainen. Lipeä alkaloinnissa voi esiintyä isoa vaihtelua riippuen lipeän syötön toteutuksesta (kuva 13).

*Kuva 13. Talousveden pH-arvon vaihtelu 15 – 20 vuoden aikana verrokkikiinteistöille (ei havaittu kupariputken pistekorroosiota) ja kiinteistöille, joissa havaittu kupariputken piste-  
mäistä korroosiota. Esimerkkinä vedenkäsittely: vasen kuva lipeä alkalointi, oikea kuva il-  
mastus + kalkkikivisuodatus.*

Alhaisempi talousveden pH-arvo  $pH < 7,5$  hidastaa kupariputkien passivoitumista, mutta ei estä sitä. Veden pH-arvon vaihdellessa kuparimetalli pyrkii tasapainotilaan talousveden kanssa.
